# Albumet 116: Kapad text

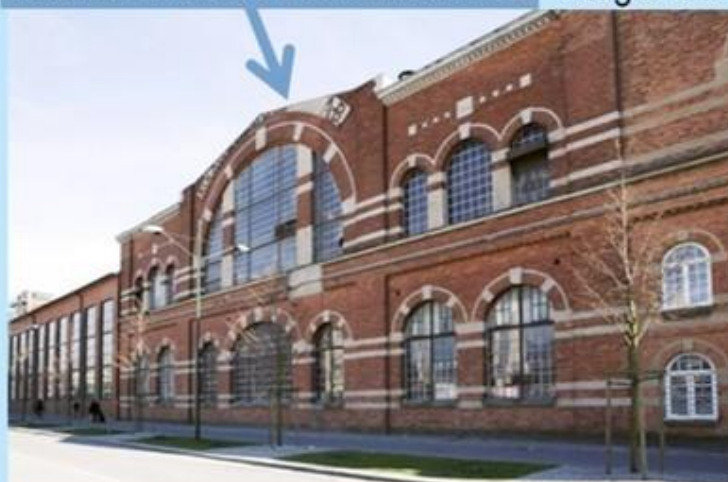
Den frågan skall jag svara på. När den stora montagehallen nr 5, som låg norr om maskinverkstaden (på bild), blev byggd, hade man tyvärr gjort en miss i planeringen, Hall 5:s södra gavel var en flyttbar vägg och kunde alltså rulla ut mot maskinverkstaden. På så sätt kunde de två jättetraverserna i hallen köra ut över gatan som ses på bilden och lyfta in sektioner som

körts dit med den stora 700-tons trailern. Sektionernas vikt var så stor att båda traverserna måste komma ut och kopplas i sektionen. Här visade sig "missen". Traversernas stoppare uppe på traversbanan var placerade för nära hall 5 och således kunde traverserna inte rulla ut så långt som var nödvändigt för att kunna kopplas till sektionen. När stopparna flyttats blev det också nödvändigt att riva bort det allra översta av verkstadgaveln för att traversen skulle komma över.. Det var väldigt brått att göra detta eftersom det pressade byggnadsprogrammet måste hållas. Rivningen av gaveln skedde över en eftermiddag och natt. Förklaringen kanske verkar invecklad - men riktig - jag vet eftersom jag var ansvarig för sektionens lyften vid tillfället. (Se även Albumet 117) / Bo Nilsson

När stopparna flyttats blev det också nödvändigt att riva bort det allra översta av verkstadgaveln för att traversen skulle komma över. Det var väldigt brått att göra detta eftersom det pressade byggnadsprogramet måste hållas. Rivningen av gaveln skedde över en eftermiddag och natt. Förklaringen kanske verkar invecklad – men riktig – jag vet eftersom jag var ansvarig för sektionslyften vid tillfället. (Se även Albumet 117) / Bo Nilsson
