# Albumet 32: Uppmärkning av plåt

## Bilden från ca 1950

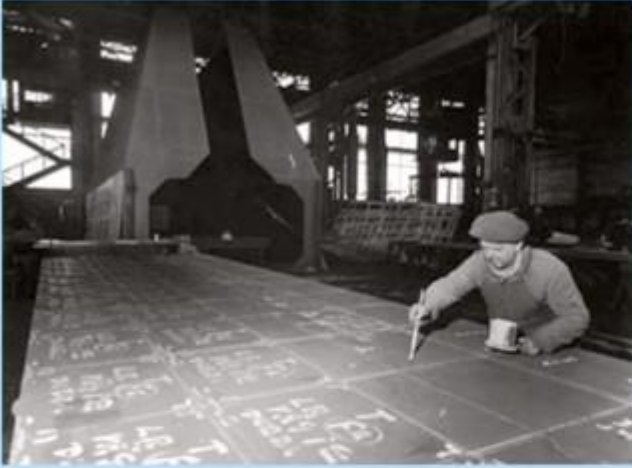
Uppmärkning av plåt. (Se även föregående foto från mallvinden): De olika formerna av trämallar transporterades ner till plåtslageriet som låg rakt under mallvinden. Det fanns en säkert 10 m lång hiss som användes till ändamålet. Mallarna lades ut på plåtarna och märktes upp med "körnare" och "kritlinor". Uppmärkaren målade på uppmärkningstecken så att varje bit av plåten var identifierad när plåten delades upp genom bränning.

Bilden från ca 1950. Uppmärkning av plåt. (Se även föregående albumfoto från mallvinden): De olika formerna av trämallar transporterades ner till plåtslageriet som låg rakt under mallvinden. Det fanns en säkert 10 m lång hiss som användes till ändamålet. Mallarna lades ut på plåtarna och märktes upp med "körnare" och "kritlinor". Uppmärkaren målade på uppmärkningstecken så att varje bit av plåten var identifierad när plåten delades upp genom bränning.
