# Albumet 48: Flygfoto

### Flygfoto från ca 1930

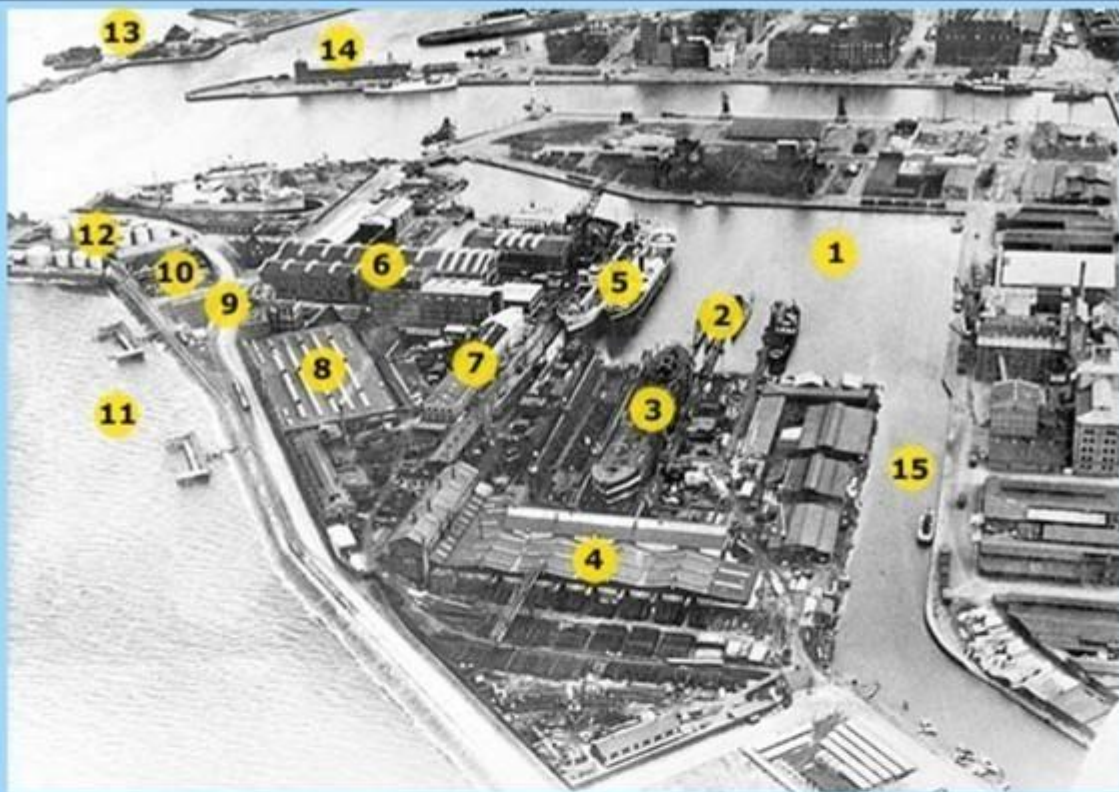
1. Inre varvsbassängen (yttre tillkom på 1950-talet).
2. Ubåtar vid en av pirarna ut i varvsbassäng.
3. Fartyg under byggnad på bädd 3.
4. Plåtslageriet.
5. Fartyg vid utrustningskajen. 80-tons kranen syns – stod klar 1930.
6. Maskinverkstad.
7. Snickeriet och järnförråd – varvets äldsta byggnad, byggd 1876.
8. Vagnsverkstad.
9. Huvudkontor.
10. Malmös karantänstallar.
11. 5-öres respektive 3-öres badhusen. (eller var det kanske 2-öres?).
12. Oljehamnen.
13. Hamnpaviljongen.
14. Smörkontrollen.
15. Varvskanalen – här utrustades också fartyg – kanske något senare än bild. Vid siffran "15" gick en gång en bro över till Kockums. Finns på karta från 1904. Mellan vilka år den fanns vet vi ej – vi har ej heller något foto.
