Albumet 74: Sidosjösättning

Sidosjösättning av **ubåten U6**, b.nr 268.

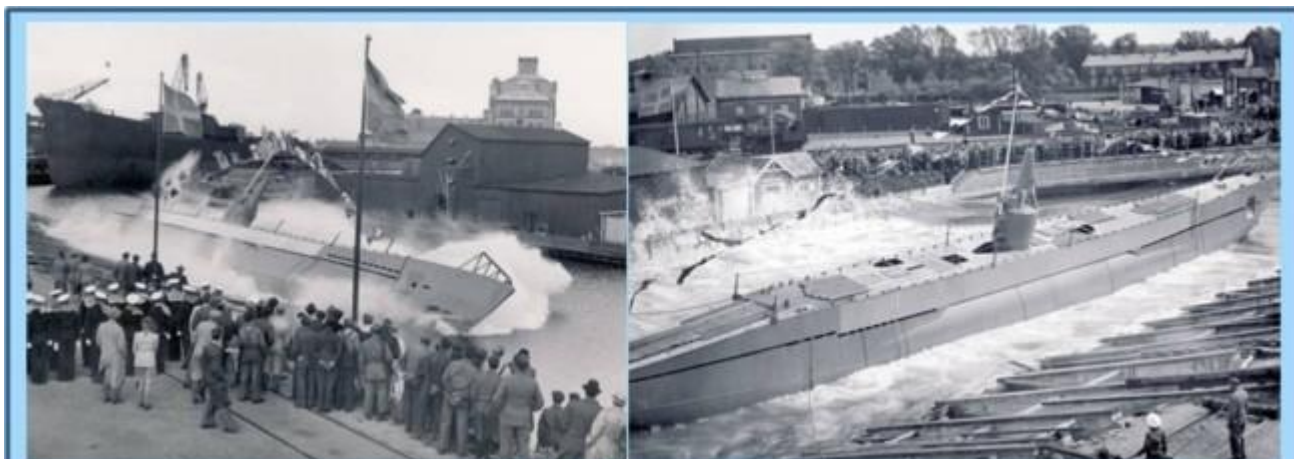
Sjösättningen ägde rum i inre varvskanalen. Det var ett ganska våldsamt sätt att sjösätta. Ubåten släpptes ganska högt upp ifrån – (kanske ända upp ifrån kajkant? vet ej riktigt – men någon kanske vet bättre?). Det uppstod ett högt svall som slog upp på motsatta kajen – se bilden t.h med svall upp på huset.

Senare ändrade man metod och vinschade ner ubåten närmare vattnet och släppte loss bara en liten bit före vattenytan. **U6** levererades 28/7 1943.
